Gehäuseriss beim Sturmgewehr 57 (Stgw 57)

VON KATRIN STUCKI, CHEFIN SCHIESSWESEN AUSSER DIENST

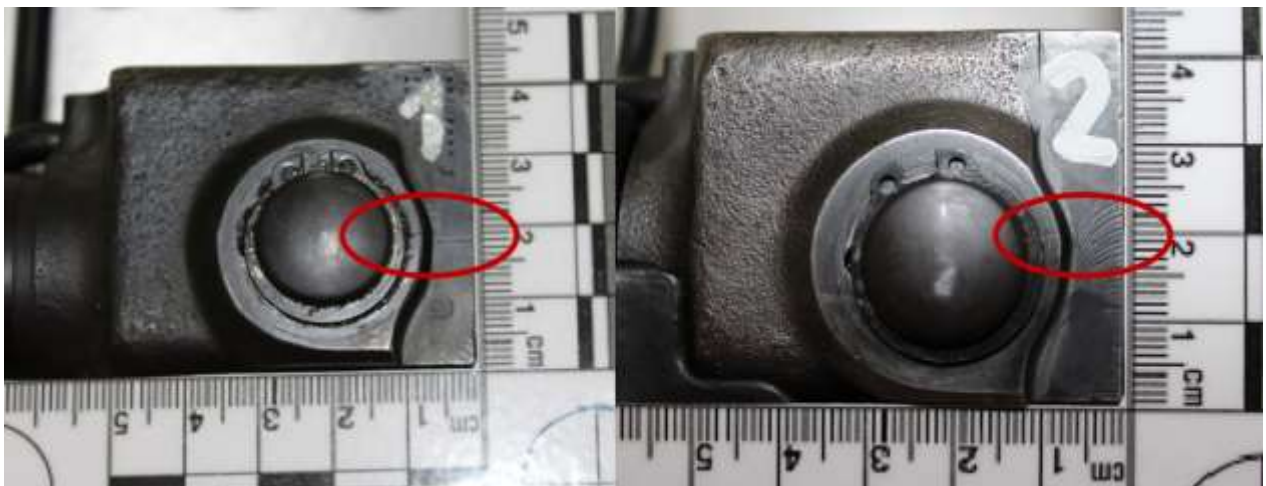
In den letzten Jahren wurden beim Stgw 57 wiederholt Risse im Verschlussgehäuse im Bereich des Widerlagers festgestellt. Allein anlässlich des Eidg. Schützenfestes für Veteranen 2014 in Frauenfeld wurden deswegen bei der Waffenkontrolle etwa 40 Stgw 57 nicht plombiert. Dies, wie auch eine Meldung eines Auslandsschweizer Schiessvereins mit derselben Problematik, hat den Bereich Schiesswesen ausser Dienst veranlasst, bei der armasuisse einen Versuch in Auftrag zu geben. Es

Der Versuch zeigte folgende Resultate: Ein beginnender Riss breitet sich innerhalb weniger Schuss über den ganzen geschmiedeten Teil des Verschlussgehäuses aus. Danach bleibt er während mindestens 150 Schuss stabil. Daraus kann geschlossen werden, dass beginnende Risse keine akute Gefahr für Schütze und Umfeld bedeuten. Langfristig können aber Vor- oder Unfälle nicht ausgeschlossen werden, wenn bei sichtbaren Rissen beliebig weiterschossen wird. Der Versuch zeigte zudem, dass bei Waffen mit gerissenem Verschlussgehäuse das Trefferbild schlechter wird.

Bild1: Durchgehender Riss

Bild 2: Beginnender Riss

- Die Schützen und Büchsenmacher sind auf die Problematik aufmerksam zu machen und dafür zu sensibilisieren;
- Waffen mit sichtbar gerissenem Verschlussgehäuse dürfen nicht mehr plombiert werden;
- Waffen mit sichtbar gerissenem Verschlussgehäuse sind entweder zu liquidieren oder deren Verschlussgehäuse ist zu ersetzen.
