Gehäuseriss beim Sturmgewehr 57 (Stgw 57)

VON KATRIN STUCKI, CHEFIN SCHIESSWESEN AUSSER DIENST

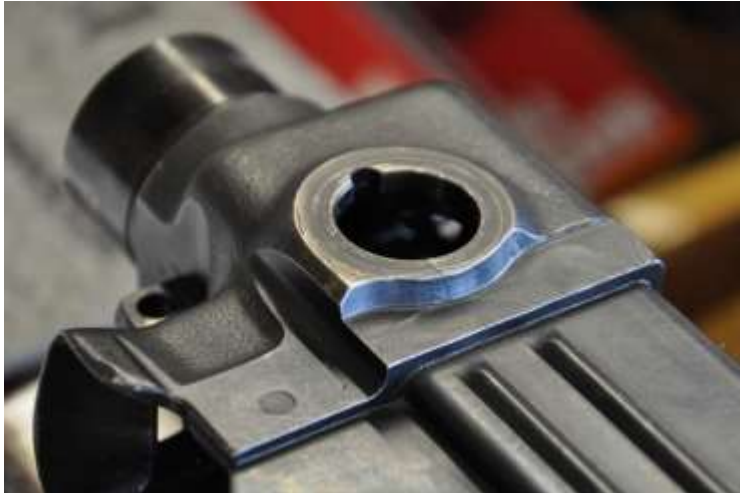
In den letzten Jahren wurden beim Stgw 57 wiederholt Risse im Verschlussgehäuse im Bereich des Widerlagers festgestellt. Allein anlässlich des Eidg. Schützenfestes für Veteranen 2014 in Frauenfeld wurden deswegen bei der Waffenkontrolle etwa 40 Stgw 57 nicht plombiert. Dies, wie auch eine Meldung eines Auslandsschweizer Schiessvereins mit derselben Problematik, hat den Bereich Schiesswesen ausser Dienst veranlasst, bei der armasuisse einen Versuch in Auftrag zu geben. Es

Der Versuch zeigte folgende Resultate: Ein beginnender Riss breitet sich innerhalb weniger Schuss über den ganzen geschmiedeten Teil des Verschlussgehäuses aus. Danach bleibt er während mindestens 150 Schuss stabil. Daraus kann geschlossen werden, dass beginnende Risse keine akute Gefahr für Schütze und Umfeld bedeuten. Langfristig können aber Vor- oder Unfälle nicht ausgeschlossen werden, wenn bei sichtbaren Rissen beliebig weiterschossen wird. Der Versuch zeigte zudem, dass bei Waffen mit gerissenem Verschlussgehäuse das Trefferbild schlechter wird.

Bild1: Durchgehender Riss

- Die Schützen und Büchsenmacher sind auf die Problematik aufmerksam zu machen und dafür zu sensibilisieren;
- Waffen mit sichtbar gerissenem Verschlussgehäuse dürfen nicht mehr plombiert werden;
- Waffen mit sichtbar gerissenem Verschlussgehäuse sind entweder zu liquidieren oder deren Verschlussgehäuse ist zu ersetzen.
